远洋新天地二期“4.17”高处坠落 一般生产安全事故报告

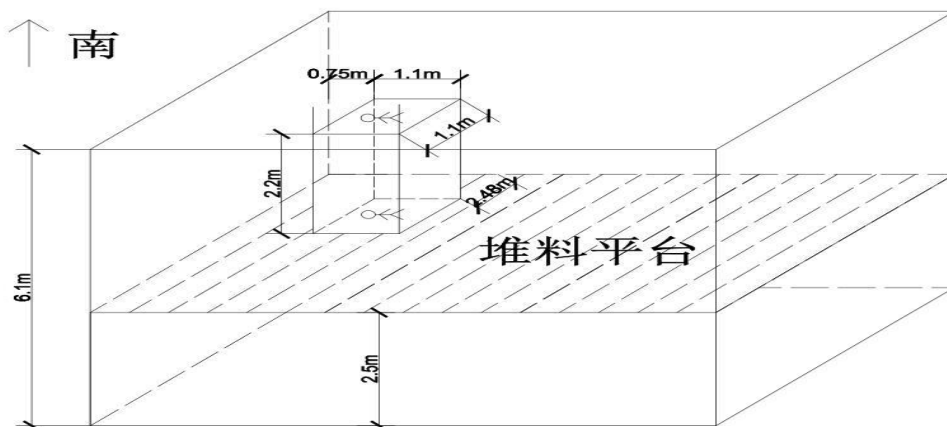
事故现场示意图

经勘测，事发位置位于远洋新天地二期 4 号楼地下室一层东南角。地下室一楼层高 6.1m，南部区域自地面搭设满堂红碗扣式脚手架，已拆除物料与未拆除的脚手架交叉堆叠形成了距地面 2.5m 高的不规则堆料平台。现场支模时搭设的脚手架，随拆模逐层拆除，至东南角堆料平台上存有一处 1.1m * 1.1m 方形脚手架，高 3.3m，有两层横杆，第二层横杆距离堆料平台 2.2m。现场散落的木方，长度 2.0m-2.6m 之间，宽约 10cm。

马拉补高空作业未按要求正确使用安全带、脚手板虚铺形成了探头板，违反了《建设工程施工现场安全防护、场容卫生及消防保卫标准》（DB11/945-2012）第 2.1.7 条的规定和《北京市建筑工程施工安全操作规程》（DBJ01-62-2002）第 11.2.2 条第 3 项：“拆模作业时，必须设警戒区，严禁下方有人进入。拆模作业人员必须站在平稳牢固可靠的地方，保持自身平衡，不得猛撬，以防失稳坠落”的规定，是造成事故发生的直接原因。

1、已拆除物料未及时清理酿成事故隐患。现场勘验时发现，4号楼地下一层拆除模板作业现场东部区域，施工通道、还未拆除的脚手架上方随意堆积了大量已拆除的木方、模板、钢管等各种物料，通行困难、增加了施工危险系数，形成了较大的安全隐患，造成马拉补从 2.2m 处坠落后胸部受到剧烈冲击形成凹陷，违反了《北京市建筑工程施工安全操作规程》（DBJ01-62-2002）第 11.2.2 条第 6 项：“拆除的模板支撑等材料，必须边拆、边清、边运、边码垛。楼层高处拆下的材料严禁向下抛投”的规定，导致事故发生。
