## 福田区人民政府关于“05·26”福田区新狮村55栋死亡事故调查报告的批复

## “05·26”福田区新狮村 55 栋死亡事故 调查报告

2020 年 5 月 26 日 11 时 15 分许，位于福田区莲花街道辖区新狮村 55 栋 A 单元 602 房发生一起事故，造成 1 人死亡。

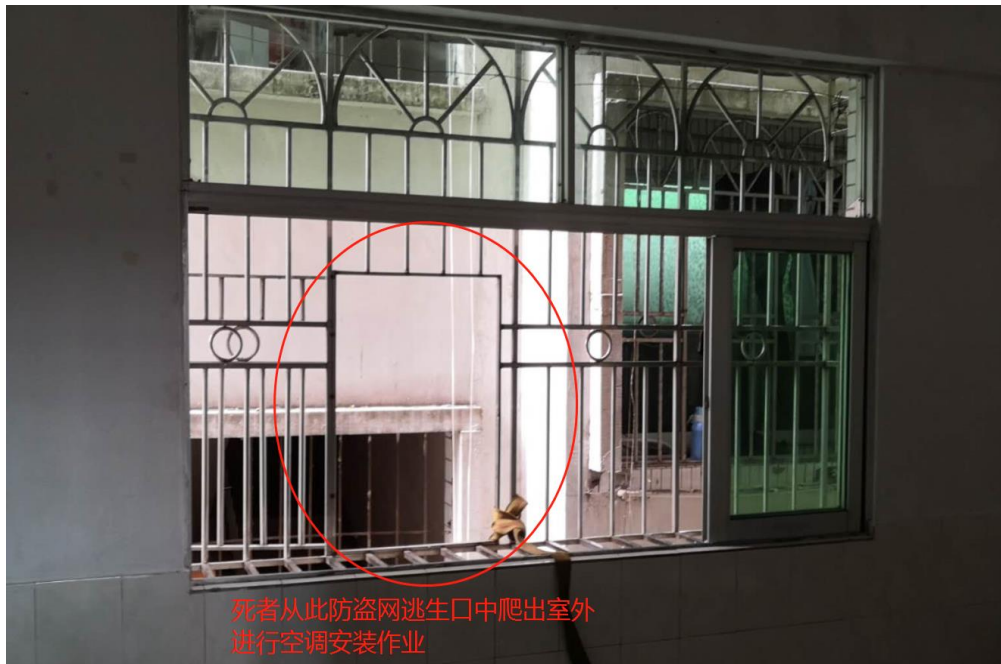
(图一) 新狮村 55 栋 A 楼 602 房内防盗网逃生口情况

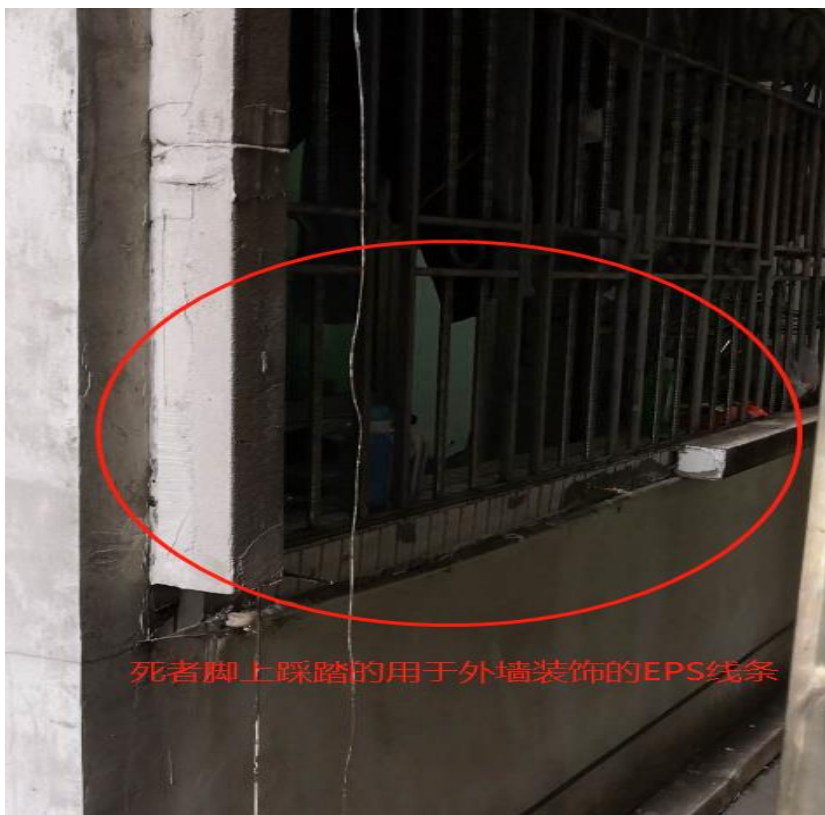
福田区新狮村 55 栋市容环境提升项目属“深圳市福田区市容环境提升行动第三阶段建筑立面刷新及屋顶改造工程 D-1 标段”，该项目于 2011 年 2 月 11 日开工，建设单位为福田区建筑工务局（现更名为“福田区建筑工务署”），施工单位为深圳市建业建筑工程有限公司。现经福田区建筑工务署作出说明，在 2011 年 11 月 7 日该项目竣工验收时，新狮村 55 栋 A 单元和新狮村 55 栋 B 单元的外墙 EPS 线条上均喷涂上“注意安全，严禁踩踏”的字样，符合设计要求。事发后勘查现场时未发现新狮村 55 栋 A 单元和新狮村 55 栋 B 单元外墙竣工时 EPS 线条上均喷涂上“注意安全，严禁踩踏”的字样情况，福田区建筑工务署解释“因距今时间已 9 年，当时电子存档不发达，且各单位负责人均有流动，纸质材料难以立即找到”，其未能提供有效佐证材料。

(图二) 新狮村 55 栋 B 用于外墙装饰的 EPS 线条

（三）福田区建筑工务署、福田区住建局、福田区城管局作为 2011 年建设市容环境提升项目的建设单位，要针对 2011 年建设的市容环境提升项目因年限已久缺失的安全警示标志、安全警示字样等情况的，务必进行重新标识、重新设置明显的安全警示标志。

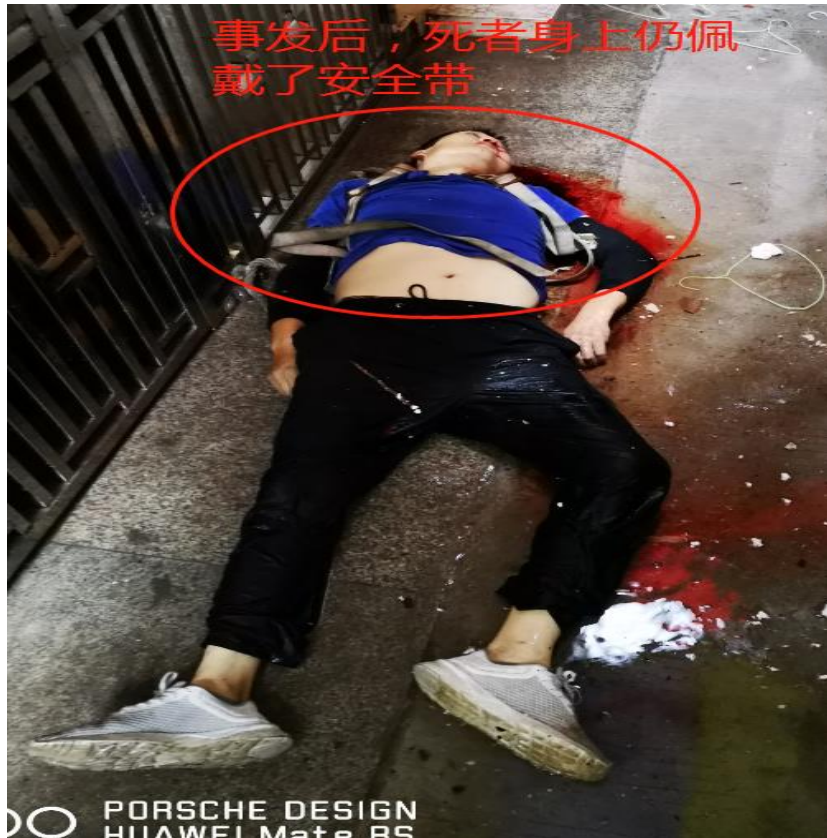
(图三) 死者身上佩戴了安全带。

刘进(死者)安全意识淡薄,在室外进行空调安装作业时未按规定正确使用劳动防护用品(未佩戴安全帽、安全带系挂点选择不正确、未使用高空作业绳),冒险作业,导致高处坠落死亡。

（一）深圳市永攀电器有限公司要认真吸取事故教训，切实履行企业的安全生产主体责任，作业人员务必持证上岗，强化施工人员的安全隐患风险防范意识，杜绝同类事故再次发生。

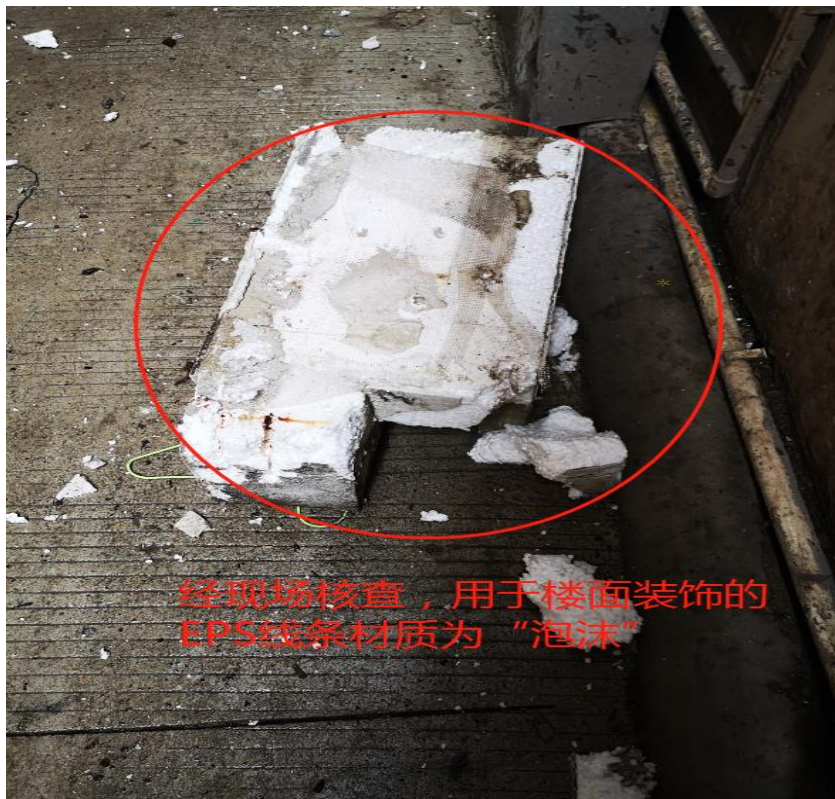
捆绑了安全绳的空调外机从防盗网的逃生口往外递给了刘进。刘进在室外移动过程中，脚下踩踏的窗饰条（EPS线条）因无法支撑刘进的体重突然断裂，导致刘进从55栋A单元602房室外高坠至1楼地面。

(图四) 事发现场发现，EPS线条材质为“泡沫”。

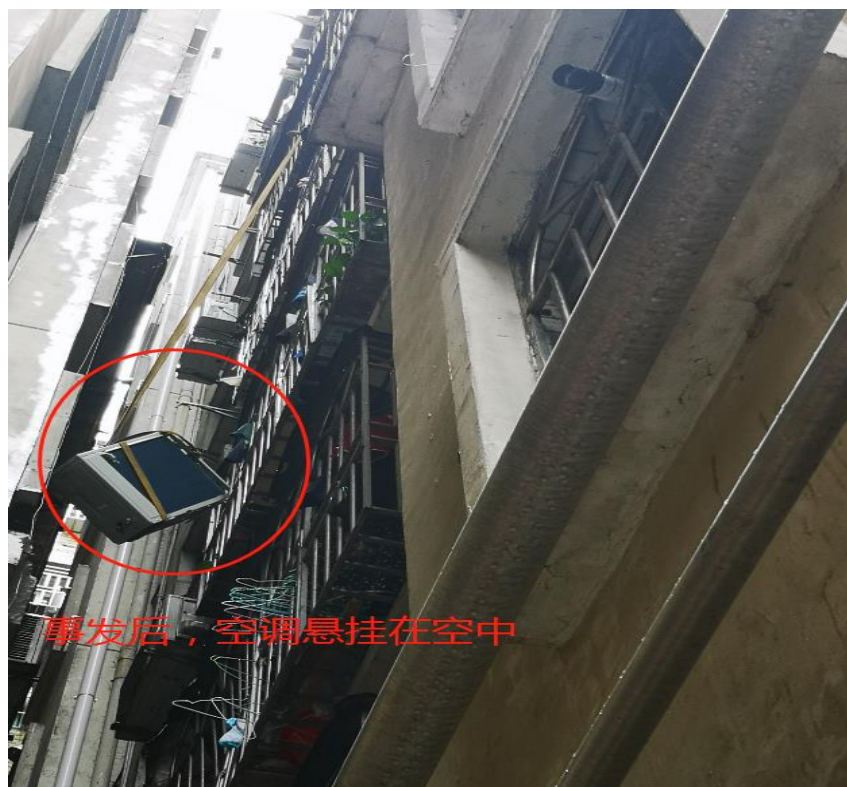
(图五) 事发后，空调悬挂在空中。

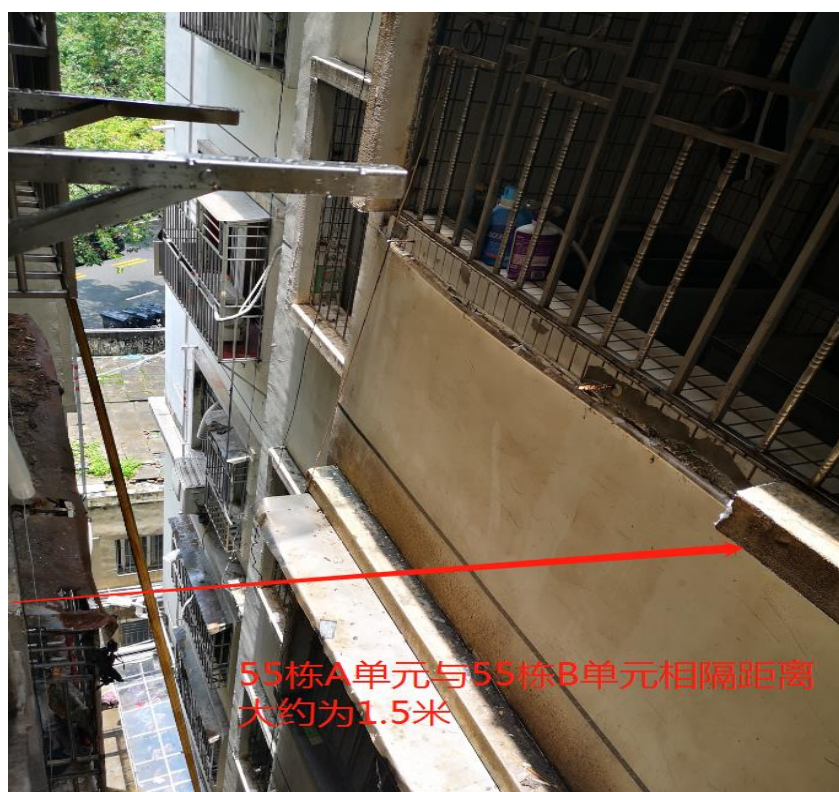
(图六) 55 栋 A 与 55 栋 B 相隔距离大约 1.5 米。
