“4·15”福田区五洲星苑死亡事故调查报告

2019年4月15日16时10分许，位于深圳市福田区新闻路12号五洲星苑小区C栋26D房发生一起高处坠落事故，造成一人死亡。

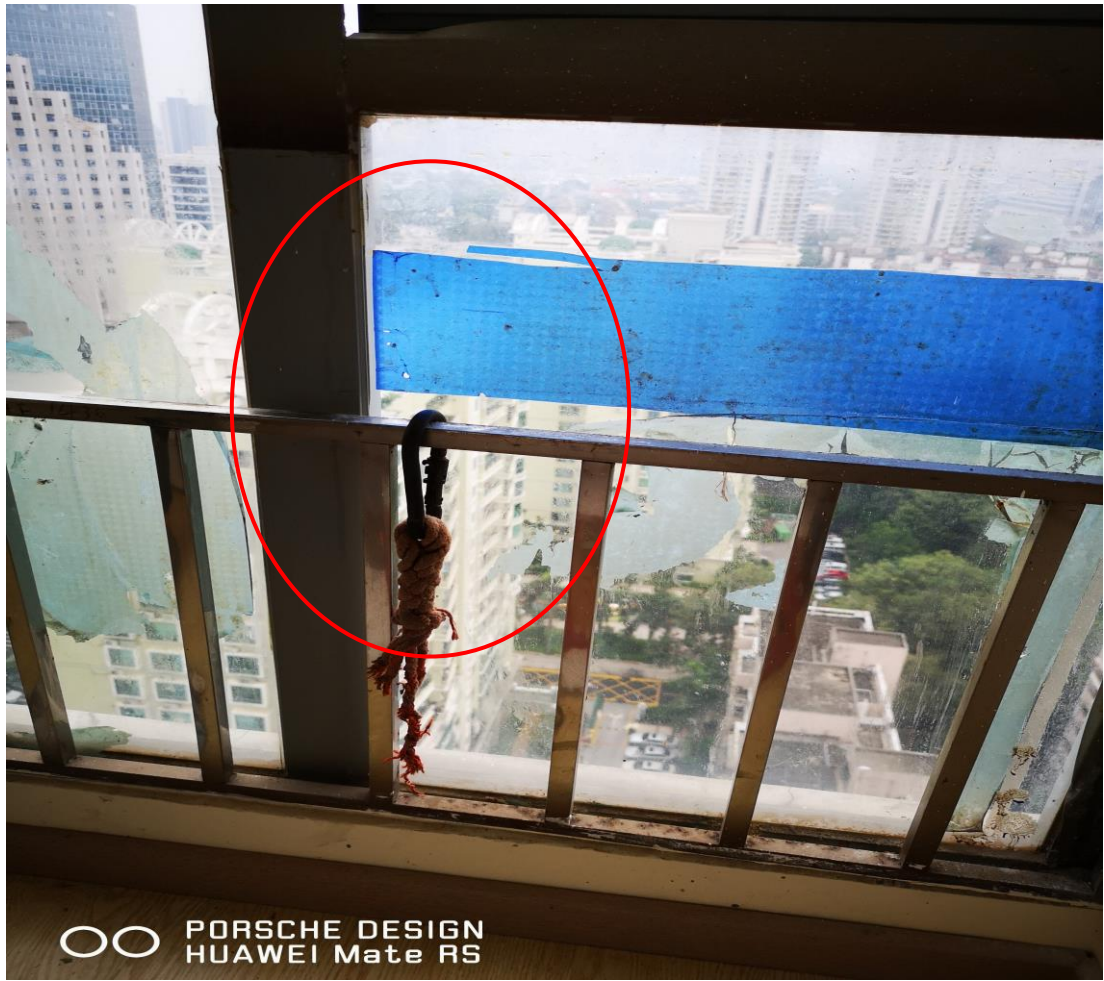
1、下图为事故现场挂扣在福田区五洲星苑小区 C 栋 26D 房内窗户防护栏上断裂的安全绳。

空调安装作业人员张兴文作业时安全意识薄弱，使用安全带从事高空作业前，既未对安全带的安全性（存在老化现象）进行检查，也未对安全带的工作绳与窗户接触面采用软垫保护措施，冒险作业。

（一）深圳市朝日科技发展有限公司要认真吸取事故教训，对作业人员的安全防护用品要进行经常性的维护、保养、检测，加强现场作业安全监管，严格要求空调安装现场作业人员要遵守高空作业规程，同时要严格落实作业人员安全教育培训工作，提高作业人员安全隐患风险防范意识，防范类似高坠事故发生。

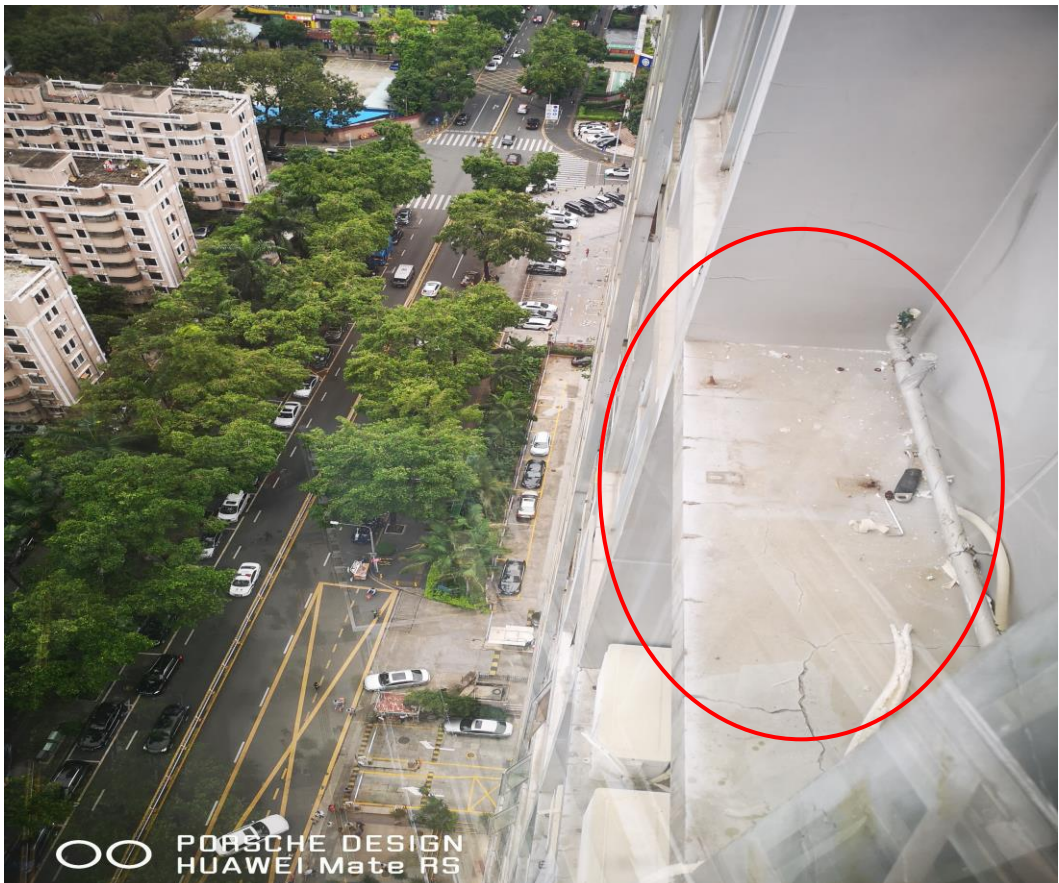
2、下图为福田区五洲星苑小区 C 栋 26D 房空调室外机安装的作业面及遗留在现场的作业工具。

1、根据现场勘查和询问笔录，确认事发前拆除空调室外机作业已结束，不排除张兴文事发时是去室外空调外机放置处取作业工具，实际环境属高处作业范围。

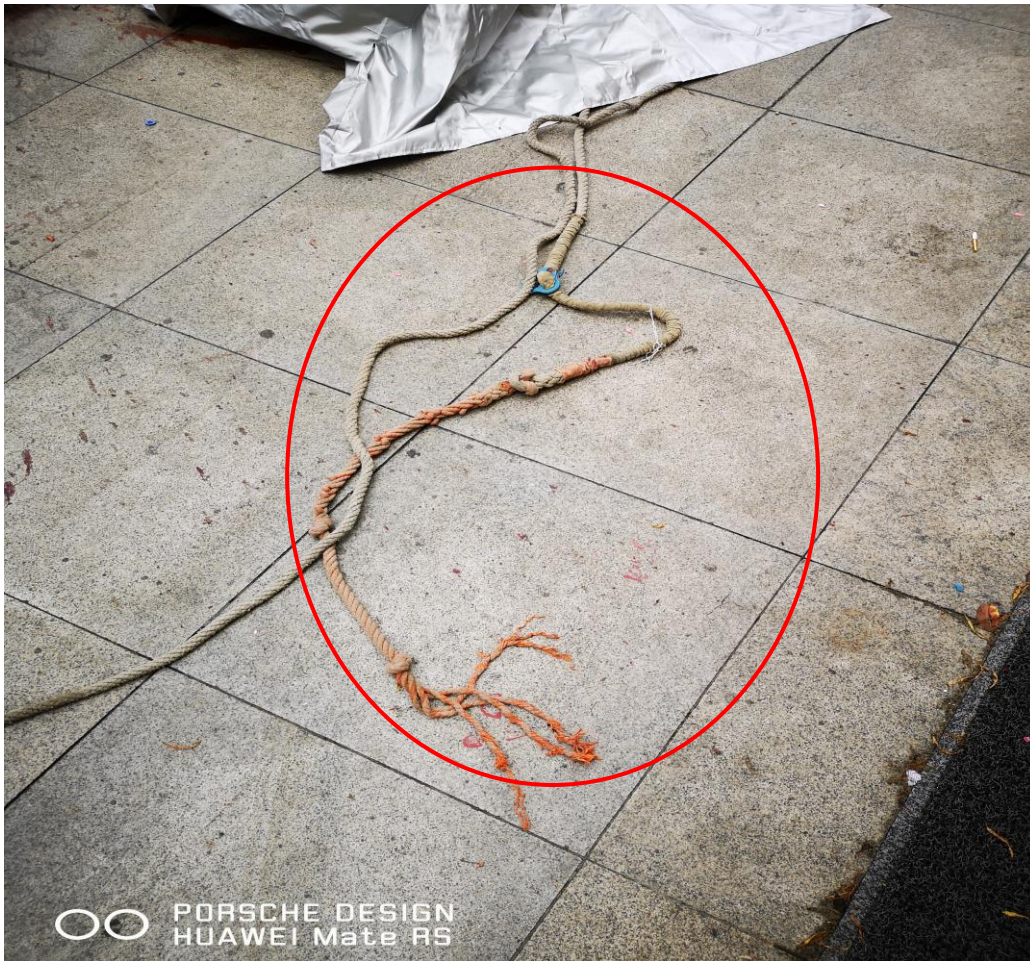
3、下图为高坠事故现场断裂的安全绳。
