“9·19”福民路生产经营性道路交通死亡事故调查报告

2018年9月19日21时51分许，位于福田区福民路路段发生一起交通事故，造成一人死亡。

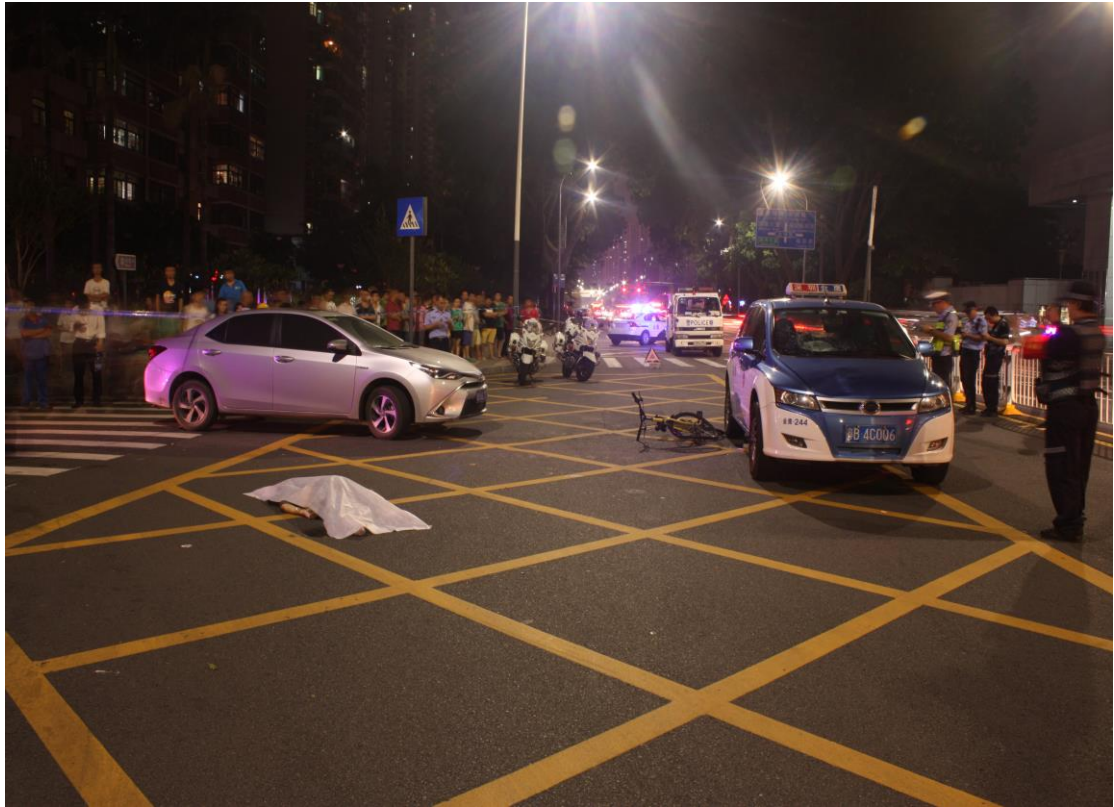
1、事故现场位于福田区委西侧斑马线路段，路面为平坦、路面干燥的沥青路面，单向两车道，交通信号方式为标志、标线控制。事故发生在夜间 21 时 51 分许，事发现场路段道路视线良好，有路灯照明，道路设施完善，无交通安全隐患。

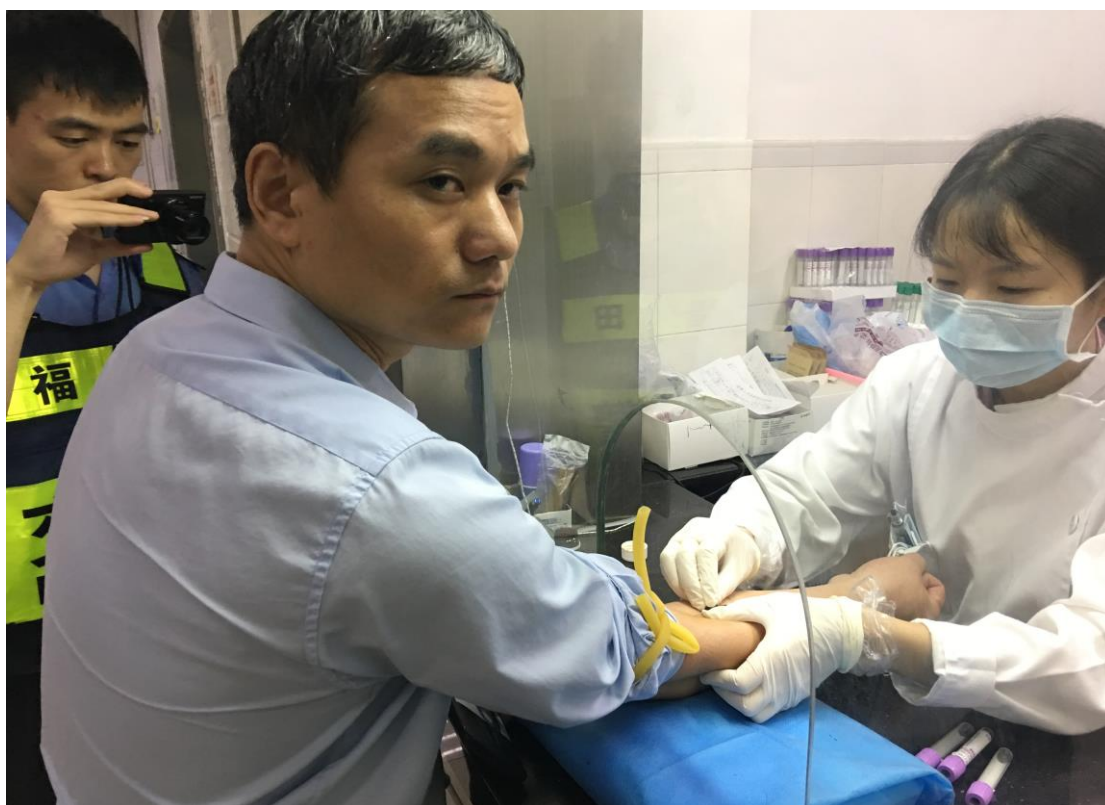
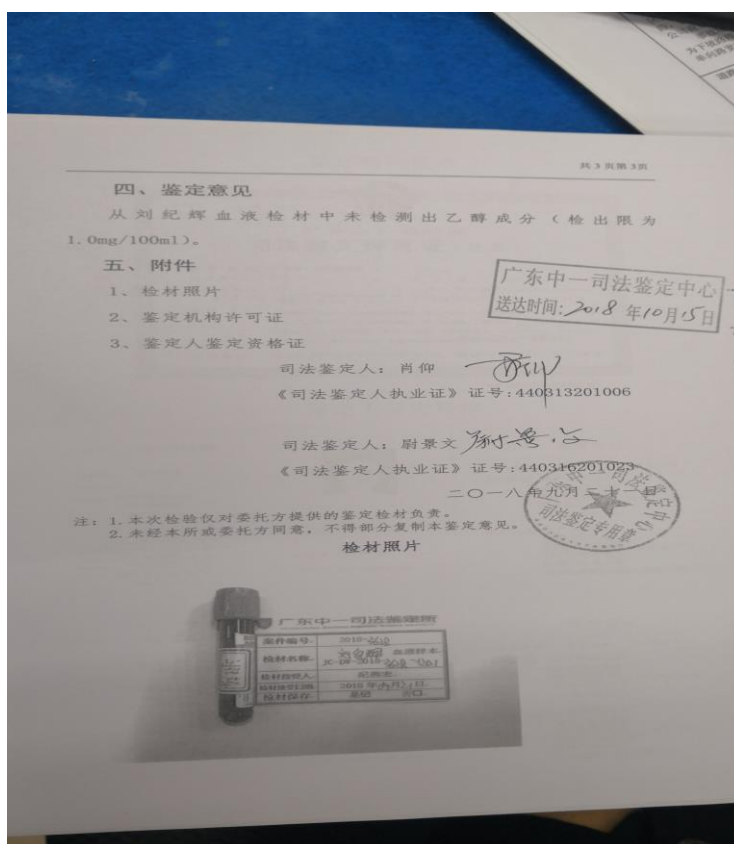
2、办案民警现场对驾驶员刘纪辉进行了呼气式酒精检测，呼气测试结果为 0 毫克/100 毫升，后提取了刘纪辉的血样，委托广东省南天司法鉴定所对血样酒精含量进行检测，血液中未检测出乙醇成份。

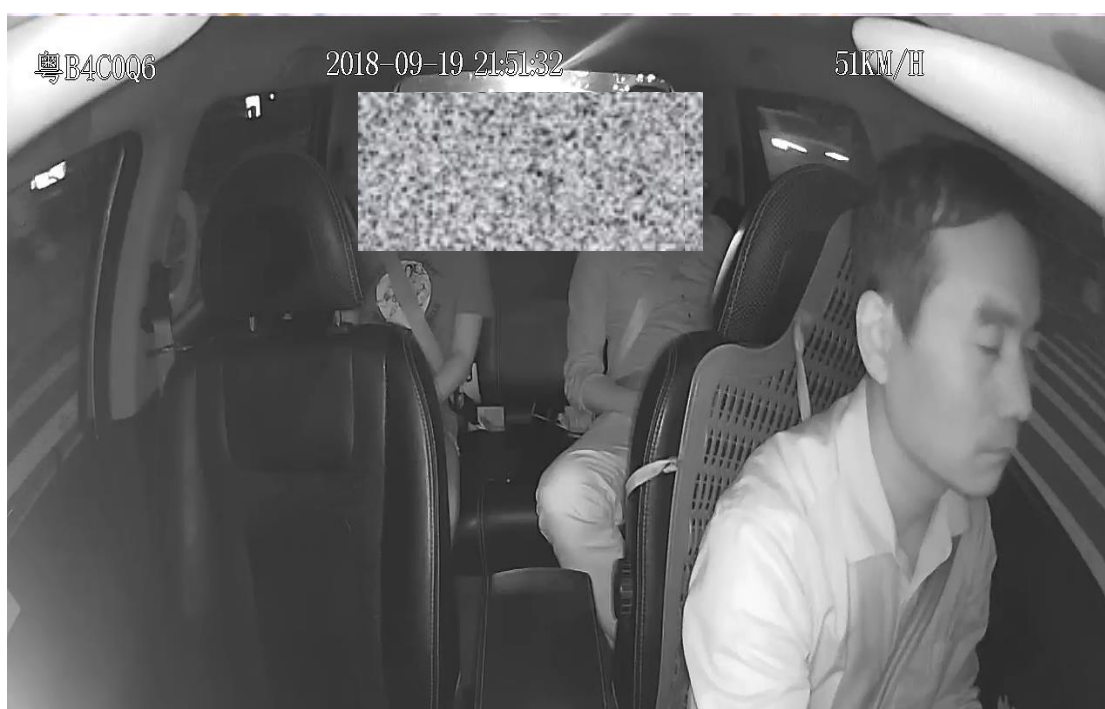
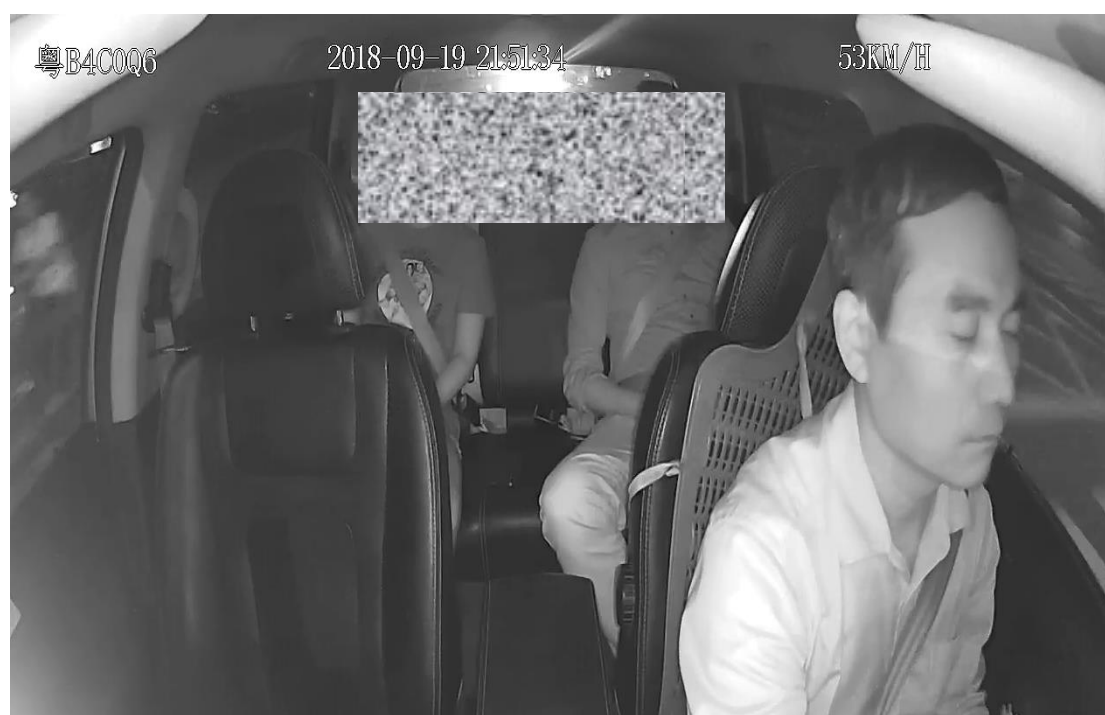
3、现场民警对肇事车辆进行勘察，肇事车辆为蓝色电

动出租车，车内安装了行车记录仪及车内监控视频，事故发生后交警部门调取了事发时的车内监控视频及行车记录仪视频资料；事发前肇事车内搭载着一男一女两名乘客，事故发生后这两名乘客已经自行离开，无联系方式；车内监控显示刘纪辉驾驶车辆时精神状态不佳，多次打瞌睡，且事发时正在打瞌睡；事发路段限速 50 公里/每小时，肇事车辆的行车记录仪显示车速在事故发生时车速为 53 公里/每小时。

粤 B4C0Q6 号牌电动出租车驾驶员刘纪辉在驾驶车辆时存在疲劳驾驶、打瞌睡的行为，且在行经人行横道时未减速让行。
