# “5·23”华强北茂业天地死亡事故调查组

## “5·23”华强北茂业天地死亡事故 调查报告

2018年5月23日7时许，福田区华强北街道办事处安监科电话报：在华强北街道办事处辖区茂业天地三楼发生一起事故，造成一人死亡。

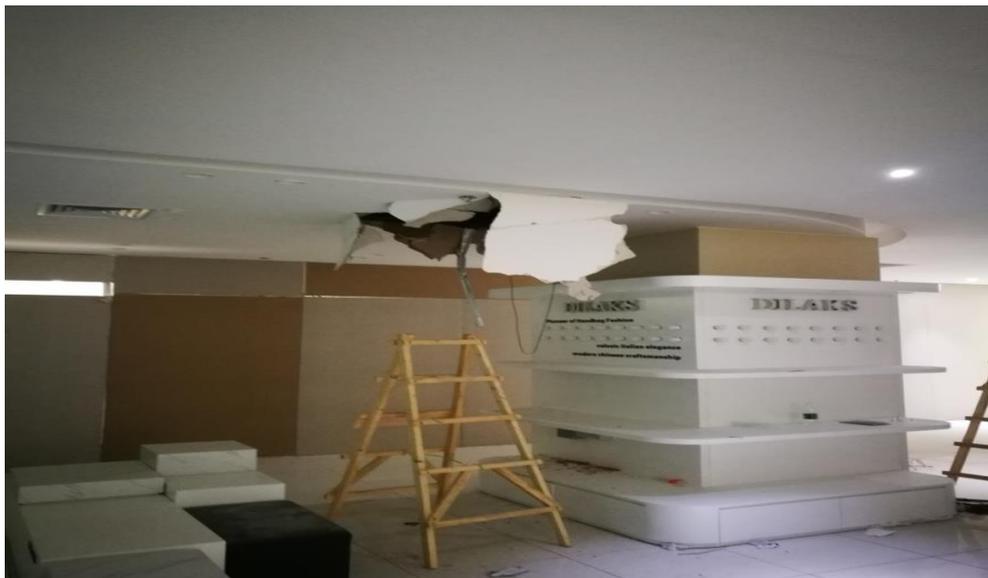
事发现场外观图

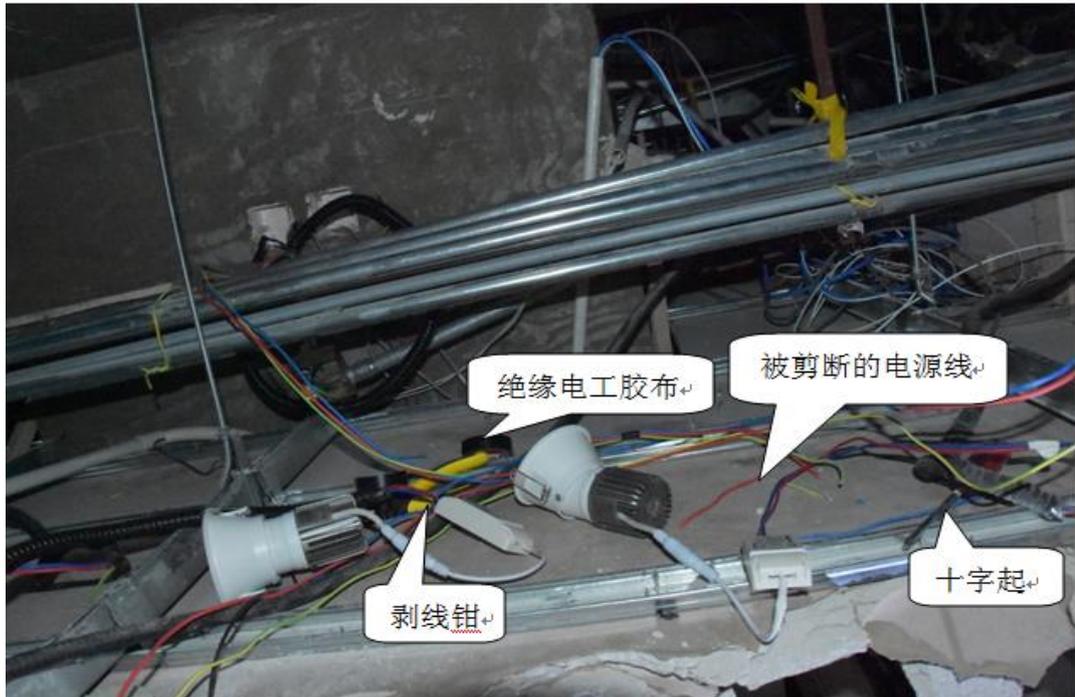
天花板内现场图

天花内部设有消防水管、电源线金属套管、天花吊顶龙骨等金属材质，此受限空间作业环境内部导电性能强，绝缘系数降低，进行涉电作业时必须要做好个人防护。

从天花内作业现场查看：天花内作业现场遗留有一把剥线钳、一把十字起、两卷绝缘电工胶布，有三段被剪断的红色、蓝色、黄绿相间的电源线，现场状况说明事发前杜小兵在从事涉电作业。

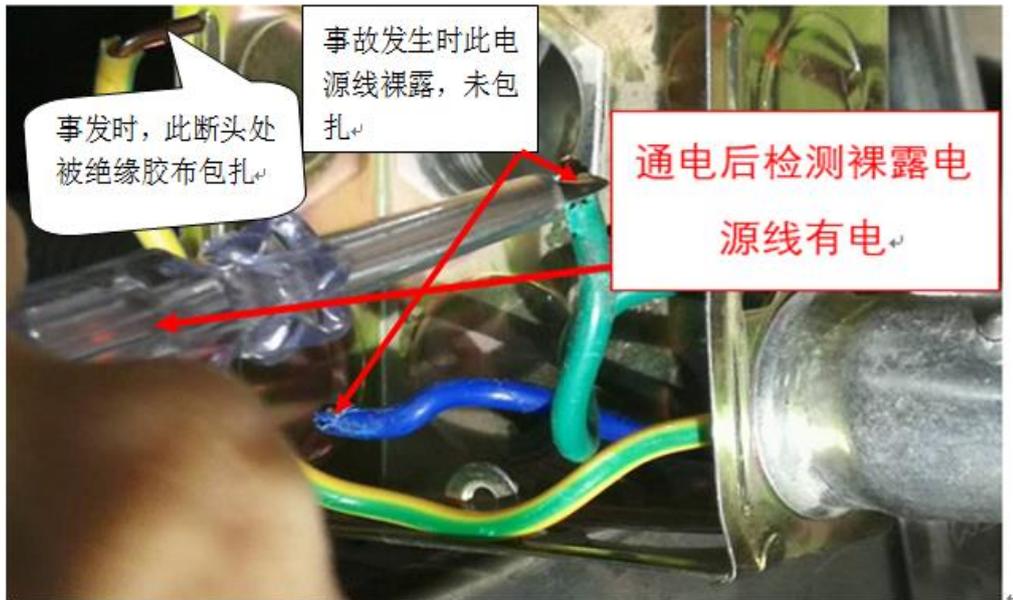
现场被剪电源线测电状况

现场查看被剪断的电源线，地线的断头处被绝缘胶布包扎，但火线、零线的断头处均未做绝缘处理，经测试火线断头处有电。

（2）天花板内被剪断的电源线的断头处未及时做绝缘处理，存在漏电的安全隐患。

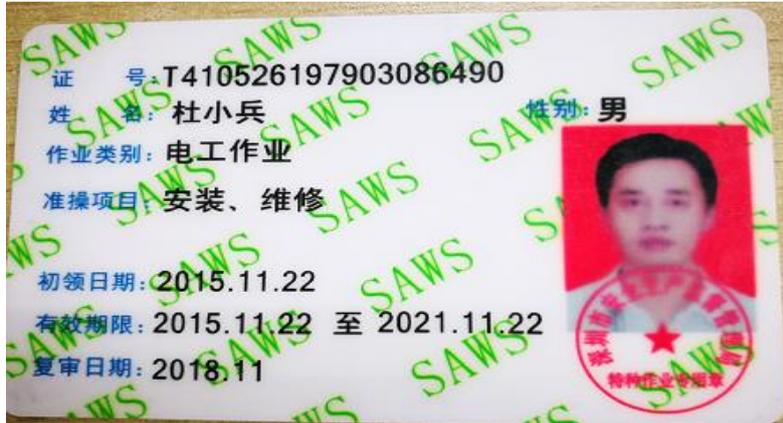
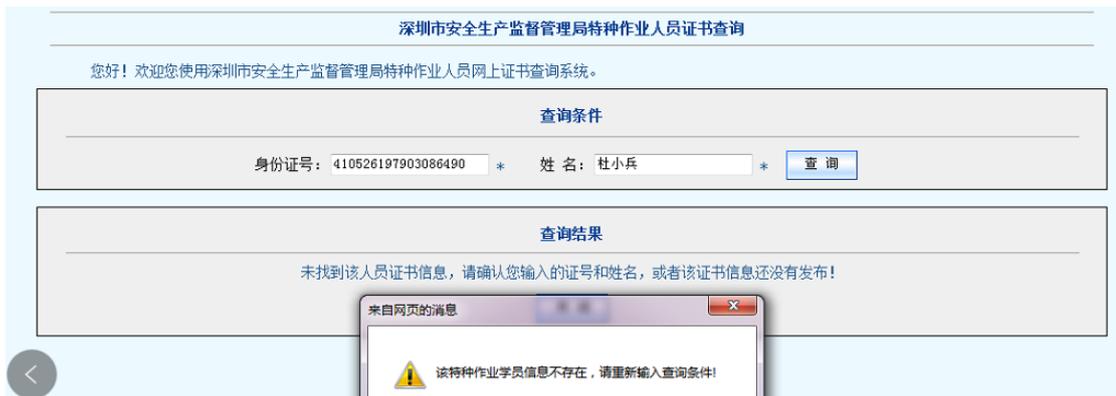
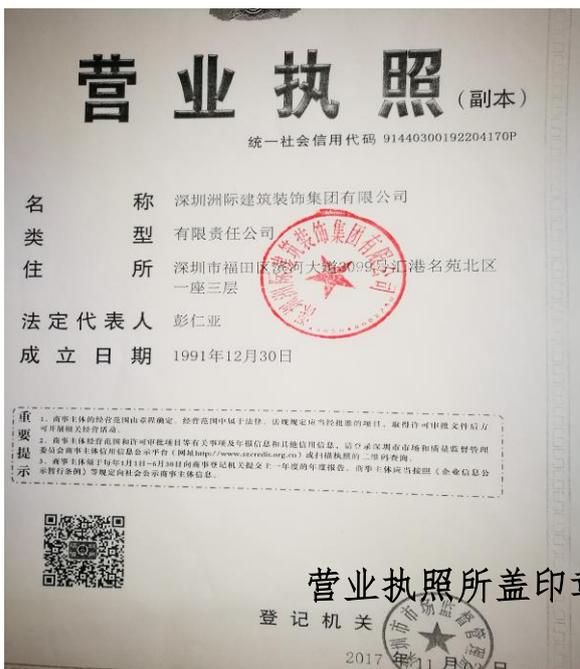
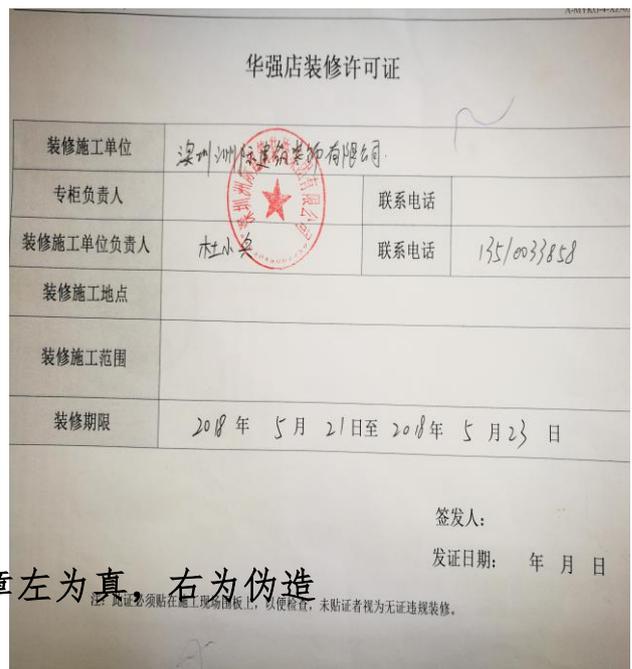
1、惠州市仟和展示用品有限公司，安全生产主体责任落实不到位，未对所属人员的特种作业资质（电工证）进行核查，导致所属人员持假证件违规从事涉电作业；提供给茂

业天地的施工资料所加盖的公章系伪造他公司公章；对事故的发生负有管理责任。

营业执照所盖印章左为真，右为伪造

建议由福田区安监局对惠州市仟和展示用品有限公司依法进行处理。
