# 深圳市辰极广告装饰工程有限公司“7·13” 触电死亡事故调查报告

2019年7月13日9时30分左右，位于龙岗区宝龙街道龙东社区爱南路39号发生一起触电事故，造成1人死亡。依据《生产安全事故报告和调查处理条例》（国务院令493号）及《深圳市生产安全事故调查处理工作规范》（2015年修订版）的有关规定，区政府委托区应急管理局牵头，成立了由区纪委监委、总工会、龙岗公安分局、区城管局、宝龙街道办组成的事故调查组，组长由区应急管理局局长刘少文担任，副组长由区应急管理局副局长郑子荣和区纪委监委派驻三组副组长李彬涛担任。事故调查组对事故进行了调查，情况如下：

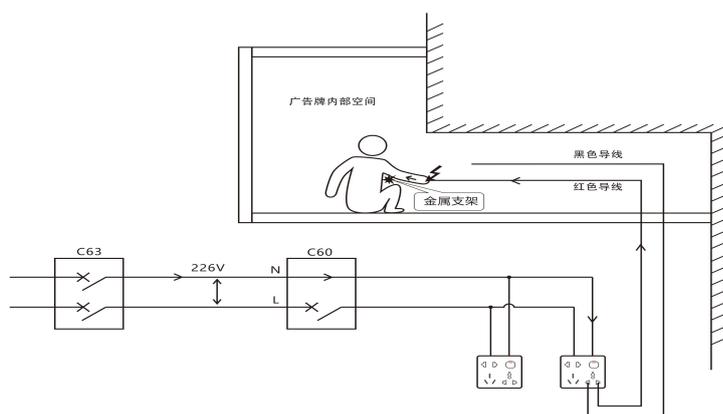
龙岗街道北汽新能源触电事故示意图

1. **带电作业。**经现场勘查，广告牌内预留二组多股铜芯导线，一组为预留广告牌导线（截面积  $2.5\text{mm}^2$ ），接线端相线线头裸露，该组导线电源侧总配电箱处相线线头裸露，一组为预留充电桩导线（截面积  $4\text{mm}^2$ ），接线端相线和零线线头裸露，该组导线电源侧总配电箱处裸露线头有绝缘胶布包裹，可排除预留充电桩导线带电。经专家现场带电测试，预留广告牌导线重新连接电源插座，漏电断路器在分别开和闭的状态下，接线端相线裸露线头对地用电压表测量均显示交流 226V。综上所述可以判定，梁杰锋作业前未验明广告牌内导线裸露线头是否带电，便冒然在广告牌内作业，触及预留广告牌导线裸露线头，同时身体与其它不带电金属物接触，造成人体对地交流电位差 226V，形成完整的电流回路，触电身亡。

2. **漏电断路器接线错误。**总配电箱内因施工临时安装一个

1P+N 漏电断路器，周亚增在负责施工现场临时用电线路设置安装时，将电源侧相线零线接反，人体触电后漏电断路器动作只会断开零线，相线仍然带电，不能起到保护作用。

（三）各企业切实加强各类从业人员的教育培训，严格检查作业人员从业资格，确保特种作业人员依法持有效特种作业证件，严格按照《用电安全导则》的相关要求进行规范作业，制定好本单位的涉电作业管理制度，做到人员、证件、作业项目相符，杜绝无证作业。
