“1·18”福田区礼园工程项目死亡事故调查组

“1·18”福田区礼园工程项目死亡事故 调查报告

项目名称：北中轴四园及连廊功能完善建设工程

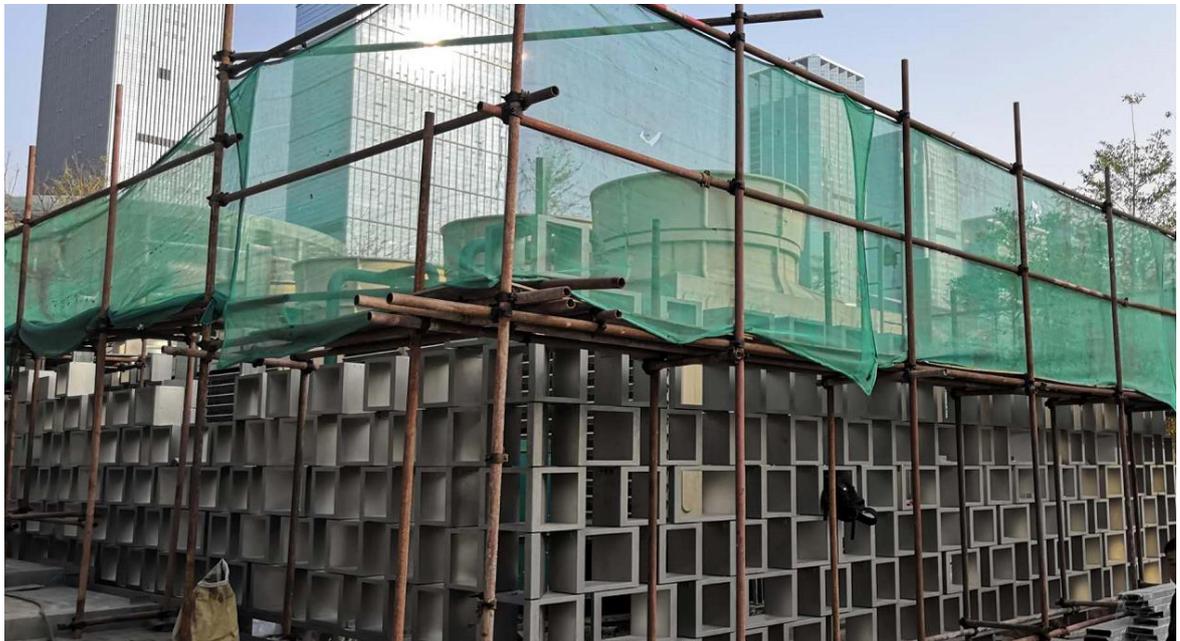
礼园不锈钢景墙部分状况

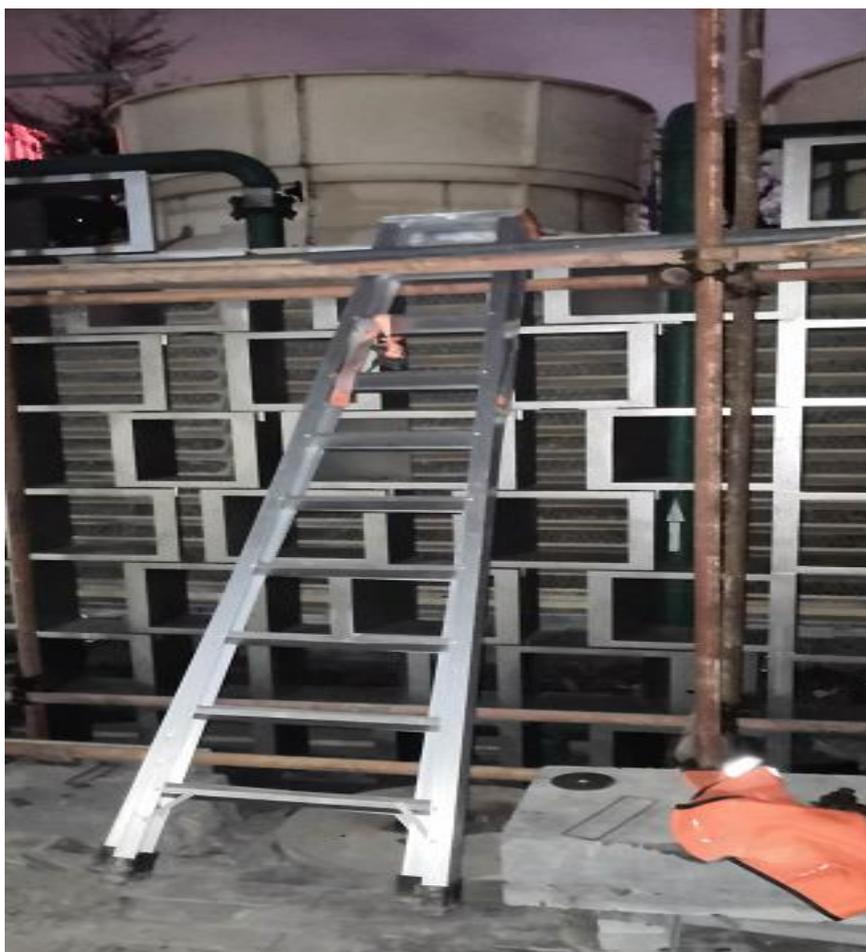
脚手架离地面高度为 2.52 米

施工作业人员冉红斌在脚手架上进行高处作业时，安全意识薄弱，未按规定系扣好安全防护用品。

（一）深圳艺豪不锈钢工程有限公司要认真吸取事故教训，特别是不锈钢安装作业时要严格遵守高处作业规程，加强对作业人员安全教育培训，提高作业人员安全隐患风险防

范意识；同时要按规定进行有效安全作业监控，防范类似高坠事故发生。

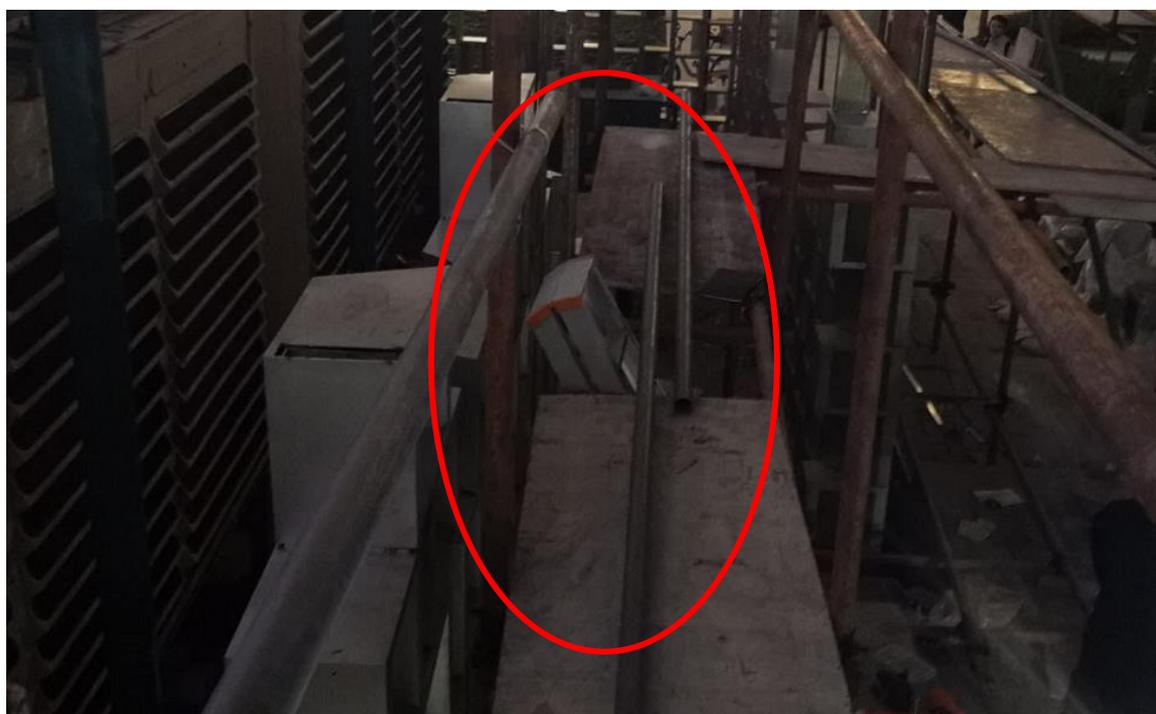
冉红斌在脚手架上的站立面

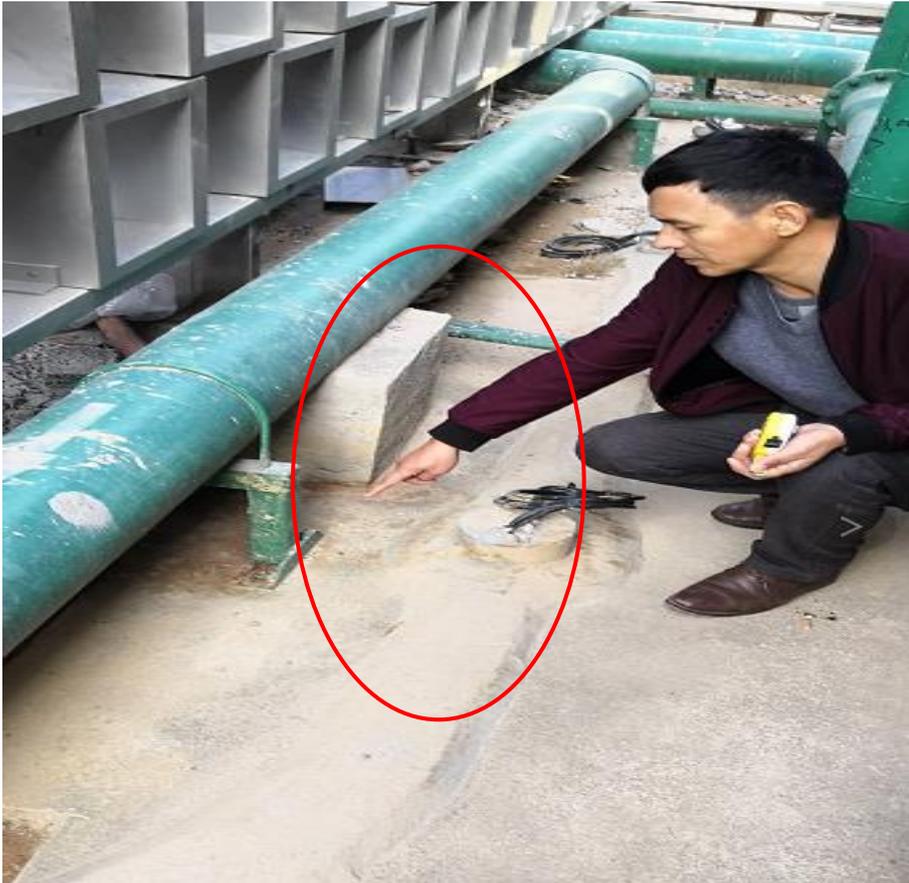
2018 年 12 月 28 日，深圳艺豪不锈钢工程有限公司作业人员开始进场对礼园不锈钢景墙进行专项施工。2019 年 1 月 18 日 13 时许，深圳艺豪不锈钢工程有限公司的工人冉红斌，在对礼园不锈钢景墙进行专项施工作业时，不慎从脚手架上高坠落至地面处，导致其头部受伤。120 将伤者冉红斌送往北京大学深圳医院进行救治，后冉红斌家属将其转院至重庆老家进行治疗。2019 年 1 月 19 日，因冉红斌伤势过重医治无效死亡。

冉红斌在脚手架上高坠后的坠落位置
